Pielaveden alueen vesistökuunnostusten yleissuunnitelma

30.4.2026

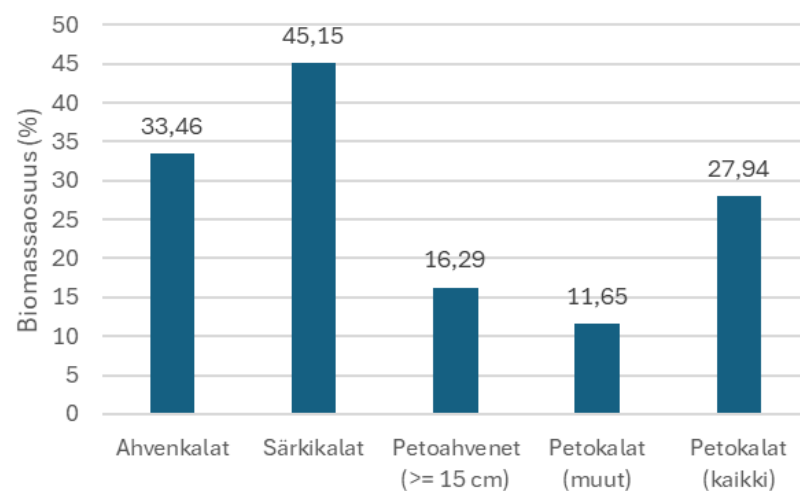
Pielavesi Hirvenselkä, biomassaosuus kokonaissaaliista lajiryhmittäin, 2012

- Biomassan ja yksilömäärän osalta kalaston ekologinen tila luokassa erinomainen.
- Särkikalojen osuus biomassasta luokassa tyydyttävä (45,2 %). Suurien humusjärvien hyvän ekologisen tilan rajat särkikalojen biomassaosuudelle ovat 38,8-44,2 %.
- Petoahventen osuus koekalastussaaliin kokonaisbiomassasta oli 16,3 %.
- Kaikkien petokalojen osuus kokonaisbiomassasta oli 27,9 %. Petokalojen osuutta voidaan pitää tasapainoista kalaston rakennetta kuvaavana.

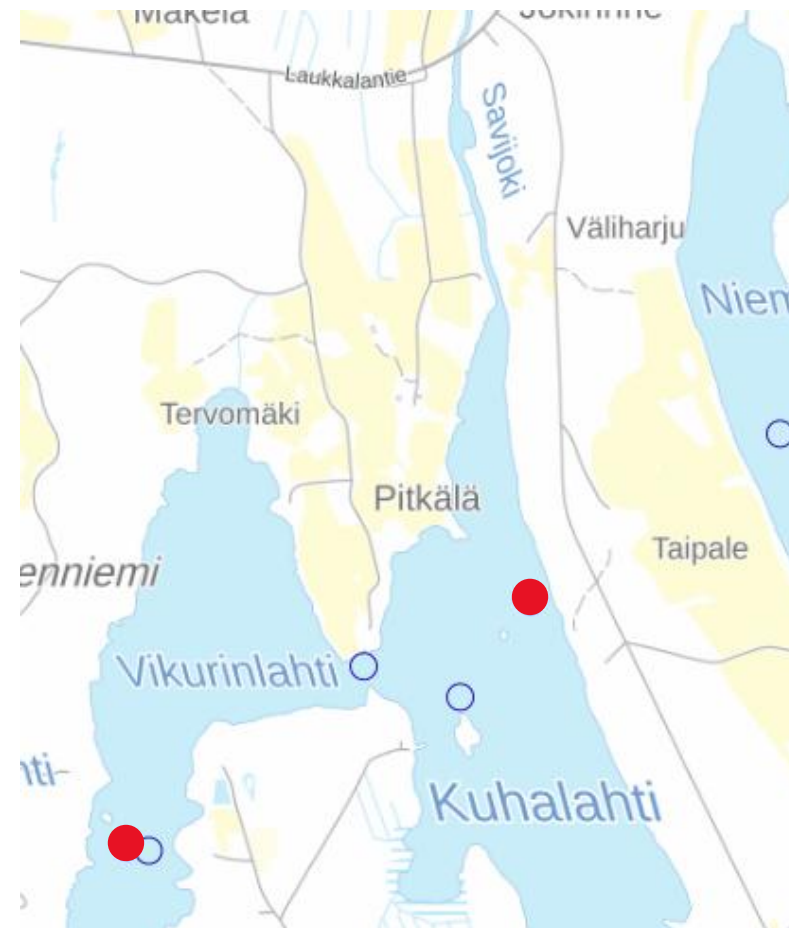
Kuva: SYKE Karpalo -karttapalvelu, Kuhalahden ja Vikurinlahden havaintopaikat.

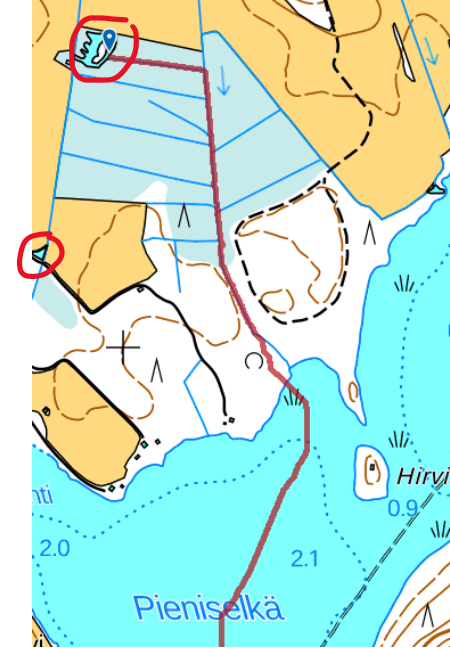
Jaakkolanlahti: mahdolliset kosteikot (SYKE VEMALA-mallinnus)

- Ylempien kuvien uomissa jo ennestään jonkinlainen kosteikko tms. vesiensuojelurakenne karttatarkastelun perusteella
- Alempi kuva: potentiaalinen Vemala-kosteikon paikka. Voisi selvittää jonkinlaisen vesiensuojelurakenteen toteuttamisen mahdollisuutta.

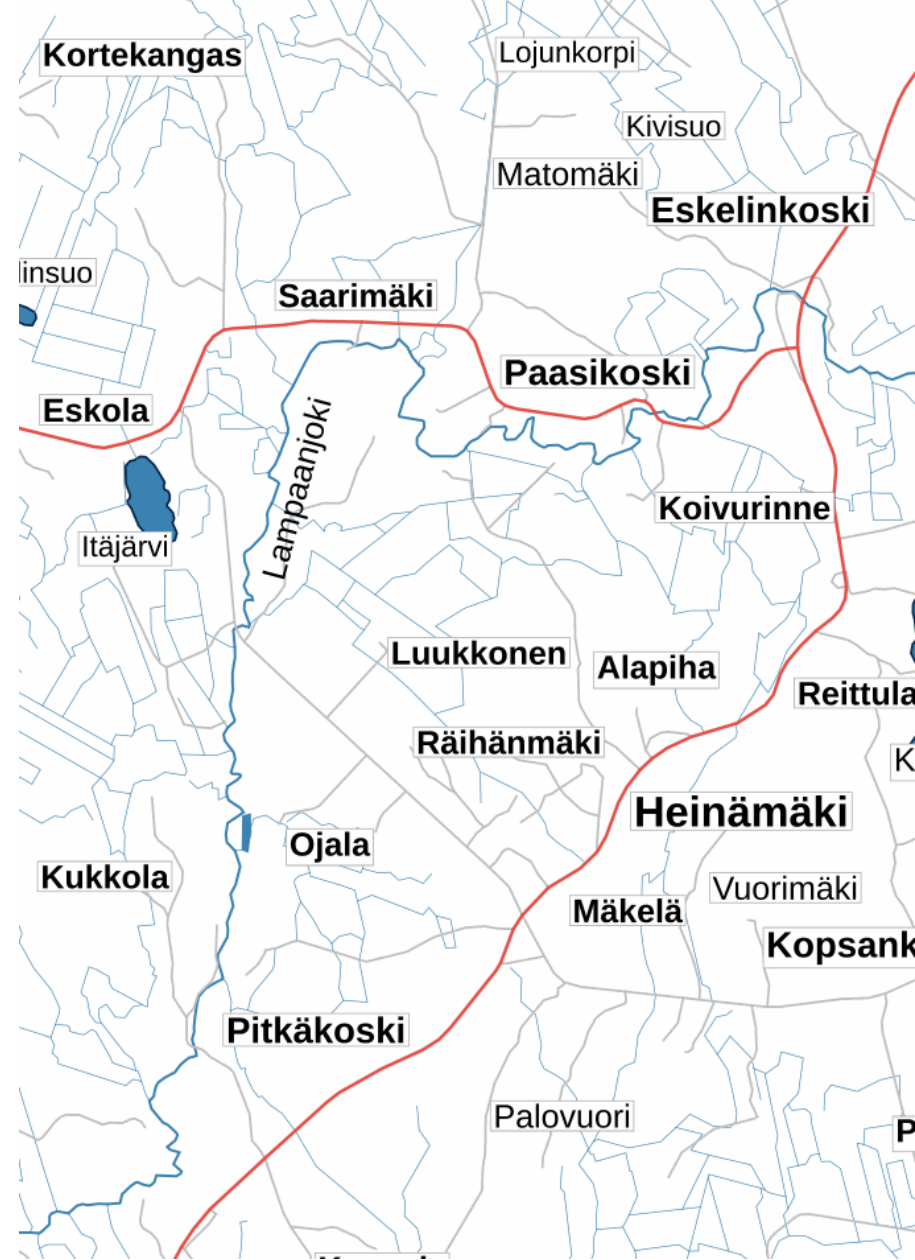
Lampaanjoki (14.746_003)

- **Tyyppi:** Keskisuuret turvemaiden joet
- **Ekologinen tila:** Hyvä
 - **Biologiset muuttujat:** Hyvä
 - **Fysikaalis-kemialliset muuttujat:** Hyvä
 - **Hydrologis-morfologiset muuttujat:** Tyydyttävä
- **Pituus:** 18,7 km
- **Valuma-alueen pinta-ala:** 219 km²
- **Putouskorkeus:** 26 m (välillä Lampaanjärvi-Haapajärvi)
- **Ympäristöpaineet:** Hajakuormitus
- Pistekuormittajia valuma-alueella Vapo Oy ja Kuopion energia. (Syke WSFS Vemala)
- **Vaellusesteet:** VESTY-aineistoon merkitty patorakenteet Pitkäkösken myllypato ja Lampurinkosken myllypato. Pitkäkösken lisäksi kalatie, Pitkäkösken myllypato ei vaellusesteeksi luokiteltu. Lampurinkosken osalta tietokannassa ei tietoa siitä, aiheutuuko vanhasta myllypadosta vaellusestettä.

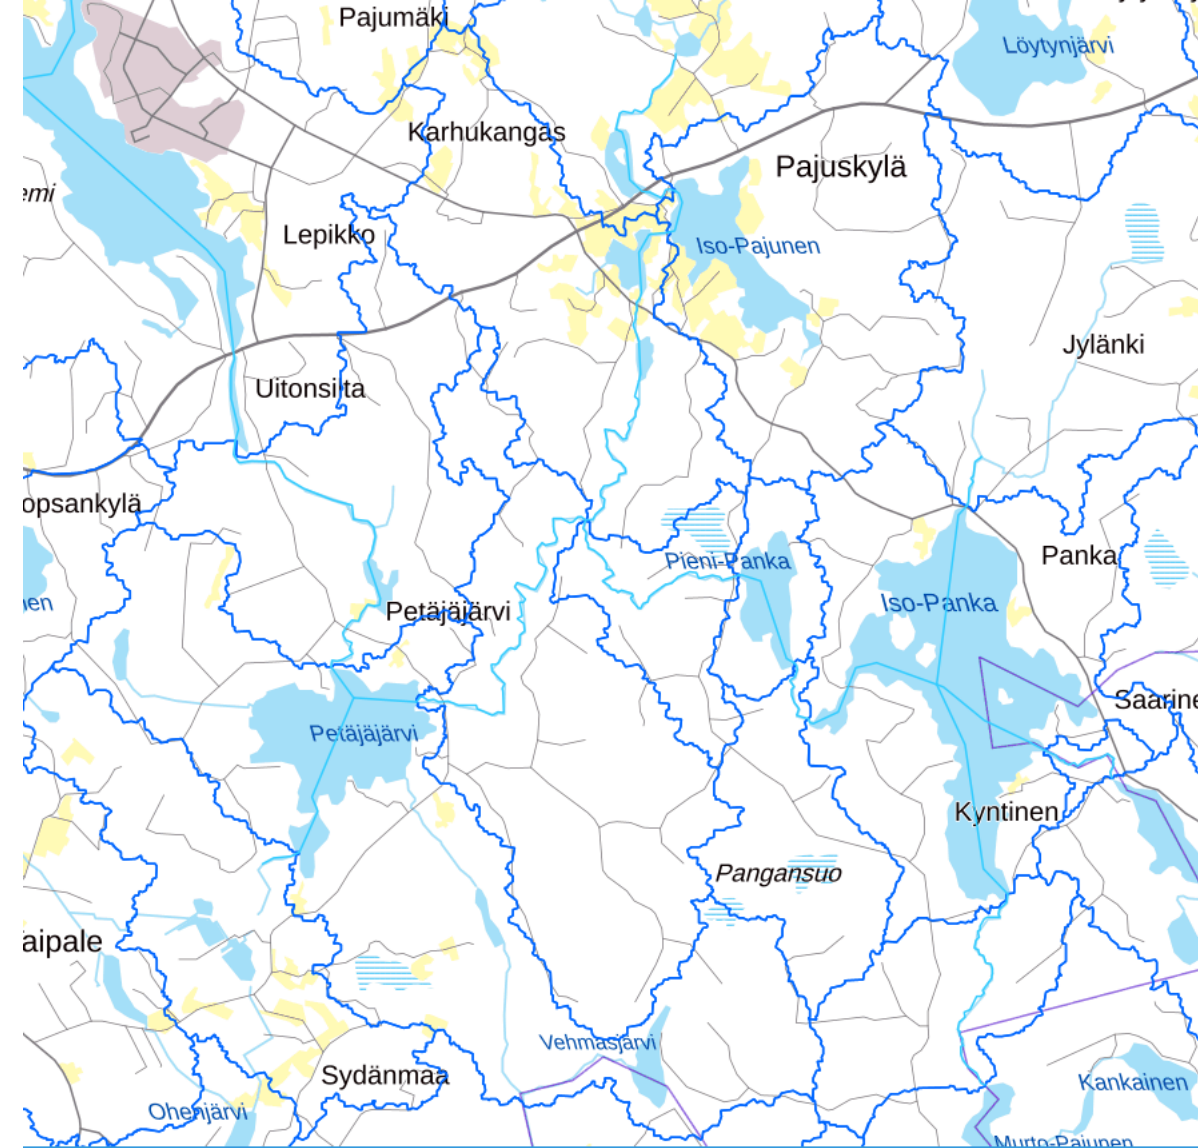
- Yleissuunnitelmassa tarkastellut vesistöt Petäjäjoen valuma-alueella:
 - Iso-Panka
 - Pieni-Panka
 - Saari-Pajunen
 - Iso-Pajunen
 - Luupää
 - Pankajoki
 - Petäjäjärvi-Molkanjärvi
 - Petäjäjoki

Kuva: Vesistökunnostajan karttapalvelu, Syke. Valuma-alueerajaus Taso 4, uomaverkosto.
