# Pielaveden alueen vesistökuunnostusten yleissuunnitelma

2.12.2024-30.4.2026

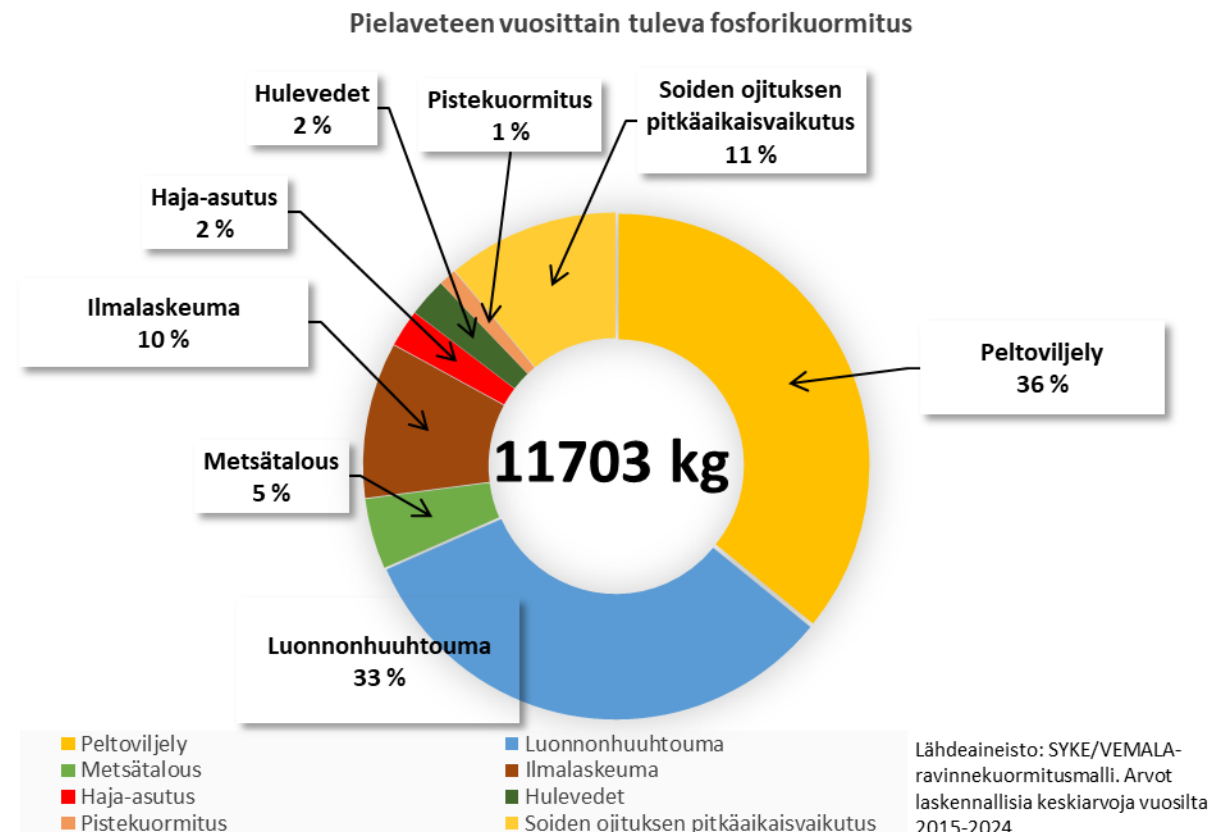
# Pielaveteen tuleva fosforikuormitus (Syke WSFS Vemala)

- **Fosforikuormitus:** tulo 11 703 kg/vuosi, lähtevä 4996 kg/vuosi. Fosforin keskimääräinen retentio 57%
- Merkittävimpiä fosforin lähteitä peltoviljely ja luonnonhuuhtouma. Luonnonhuuhtoumasta valtaosa (n. 30 %) tulee metsäalueilta.
- Soiden ojituksen pitkäaikaisvaikutus eriteltynä kuvaajaan muusta metsätalouden vaikutuksesta. Yht. 16 %.
- Ihmisperäinen fosforikuormitus 147 % luonnonhuuhtoumasta.

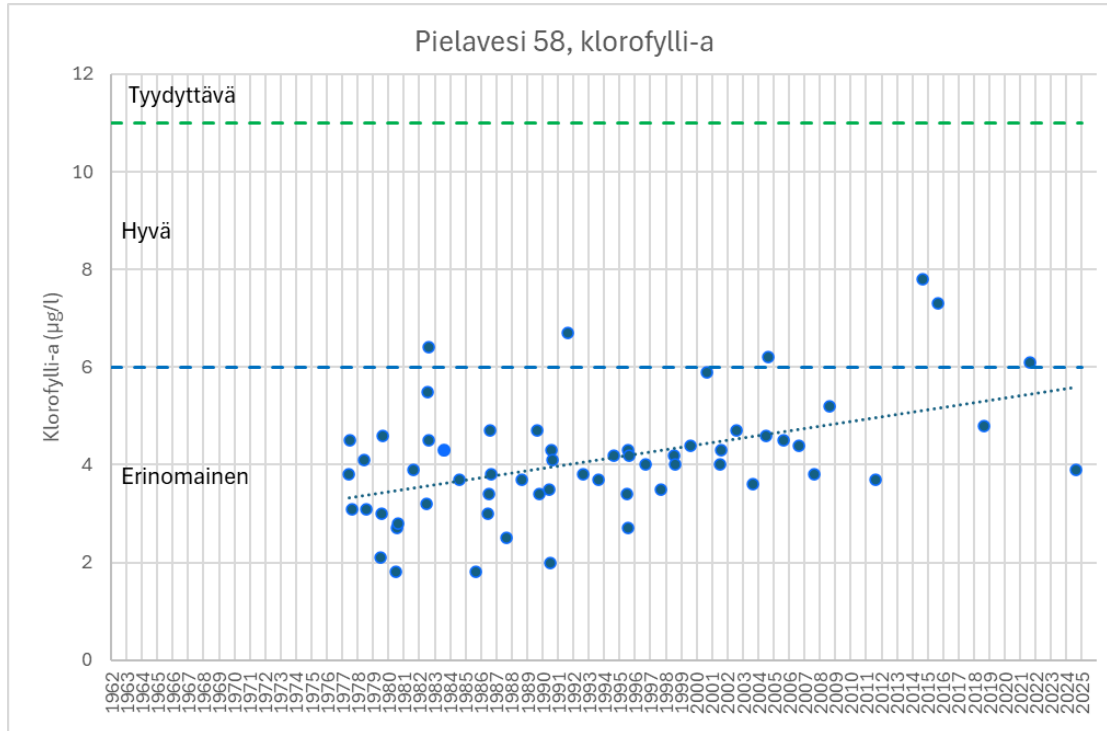
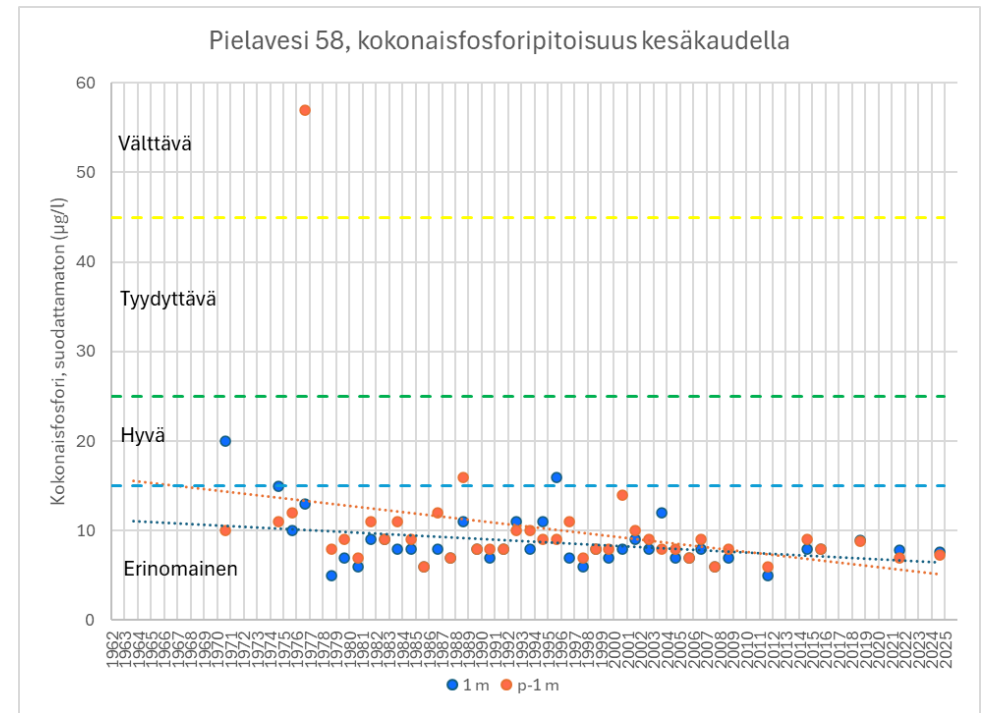
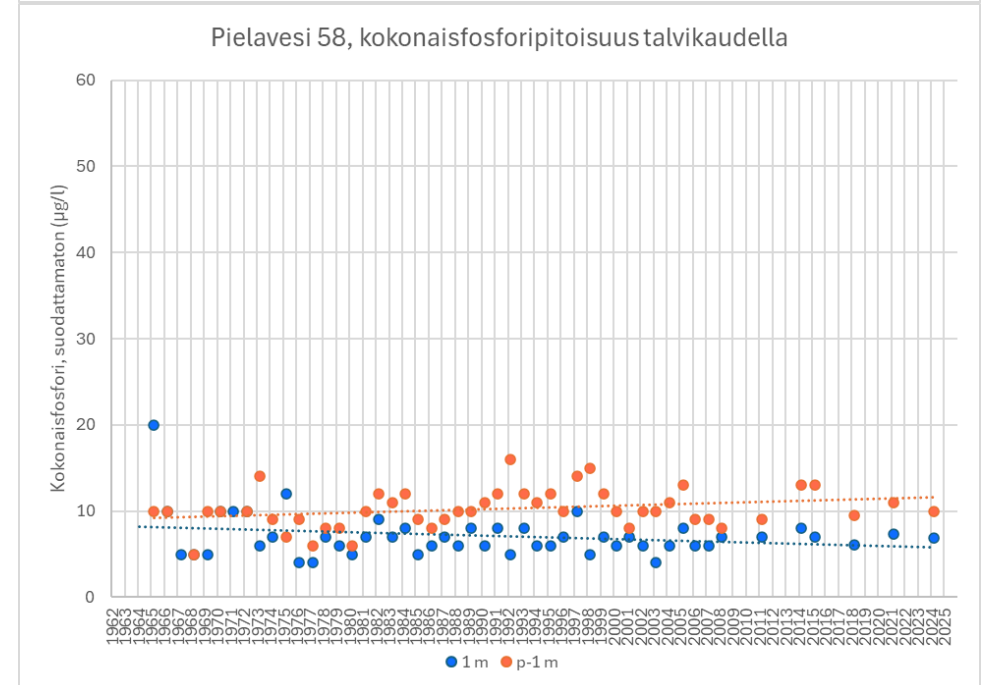
# Pielavesi, klorofylli-a ja kokonaisfosfori (Hirvenselkä)

- Klorofyllipitoisuudet Hirvenselällä olleet viime vuosina erinomaista tilan luokkaa vastaavalla tasolla. Klorofyllipitoisuuksissa ollut pitkällä aikavälillä tarkasteltaessa lievä nouseva suuntaus karuille vesille ominaisesta tasosta lievästi rehevän suuntaan.
- Kesäkauden päällysveden kokonaisfosforipitoisuuden perusteella Hirvenselkä on luokiteltavissa ravinteisuudeltaan karuksi. Fosforipitoisuuksissa lievä laskua koko mittaushistoriaa tarkasteltaessa, mutta 2000-luvulla ei ole tapahtunut merkittäviä muutoksia.

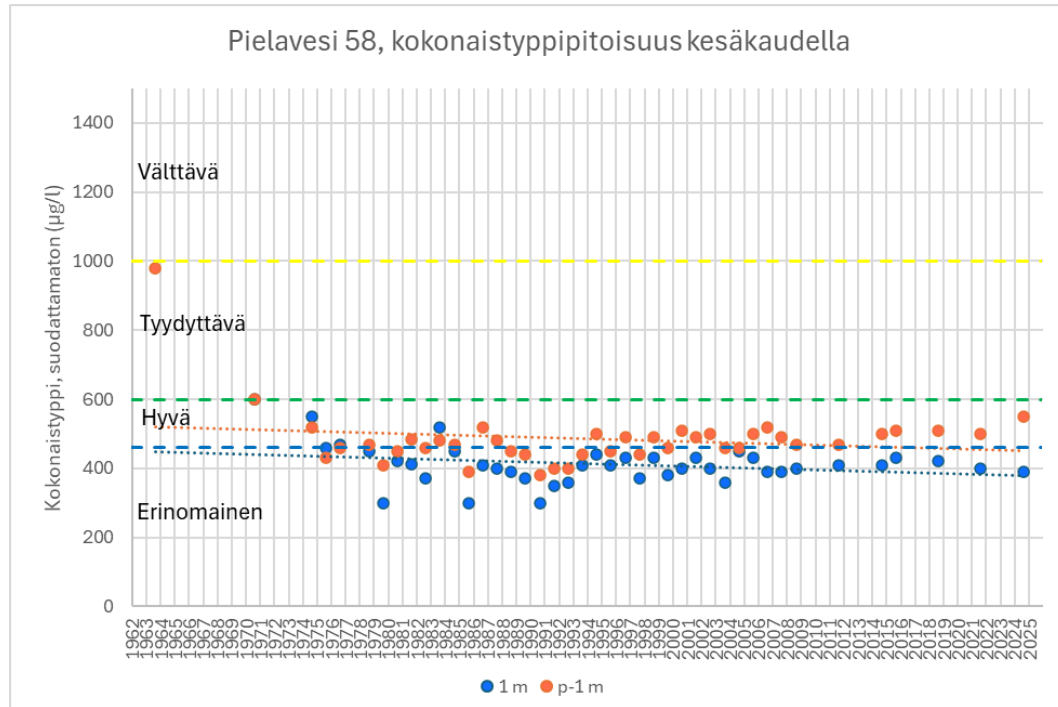
# Pielavesi, kokonaistyyppi (Hirvenselkä)

- Pielaveden Hirvenselällä kokonaistyyppipitoisuudessa ollut lievä laskeva muutossuunta. Ekologisen luokituksen vertailuarvoihin (suuret humusjärvet) nähden tyyppipitoisuus on viimeisimmillä havaintokerroilla vastannut erinomaista tasoa.

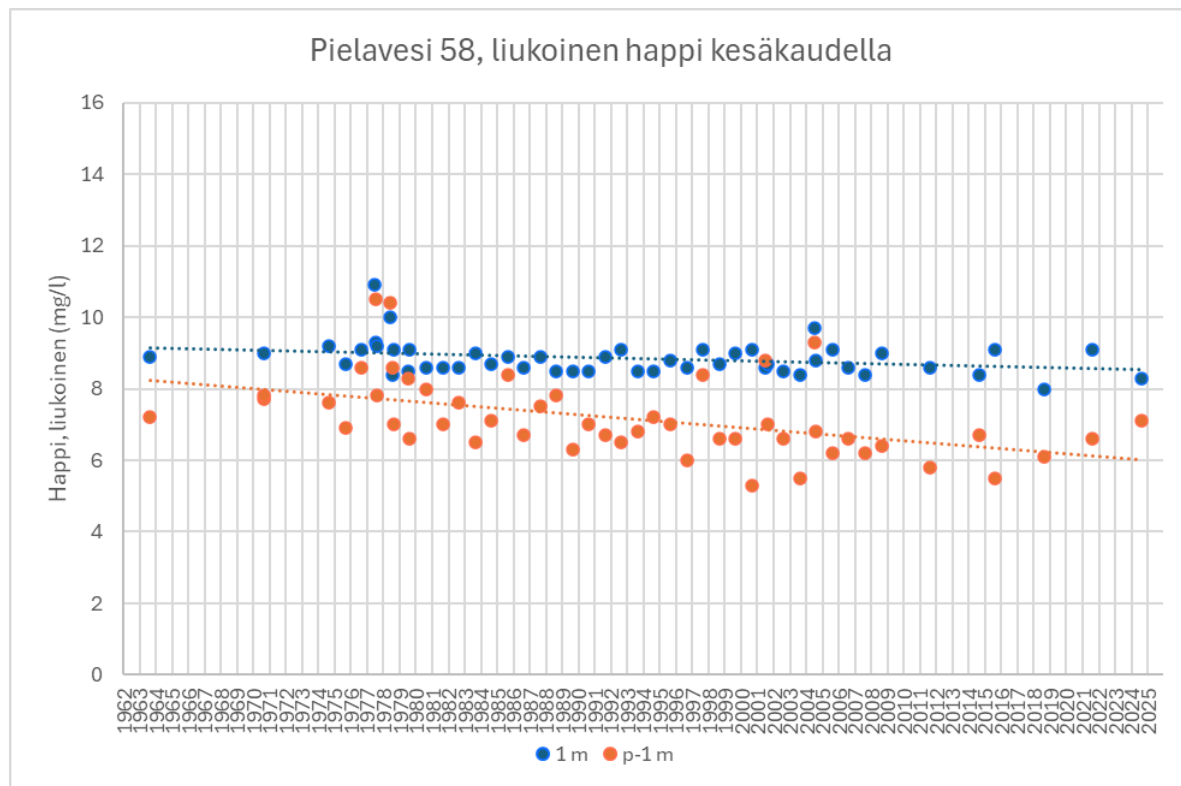
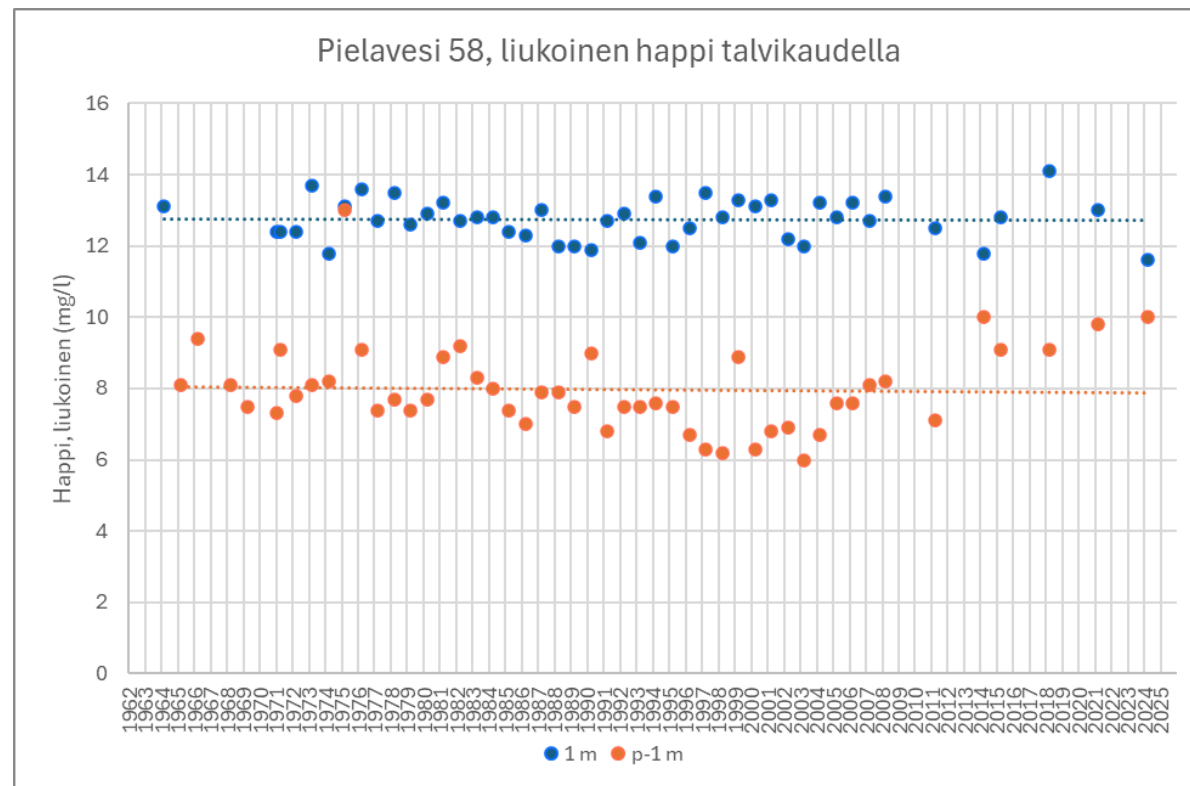
# Pielavesi, happipitoisuus (Hirvenselkä)

- Happipitoisuus Hirvenselällä on ollut hyvällä tasolla sekä päällysvedessä että alusvedessä kesä- ja talvikerrostuneisuuden aikaisilla havaintokerroilla.

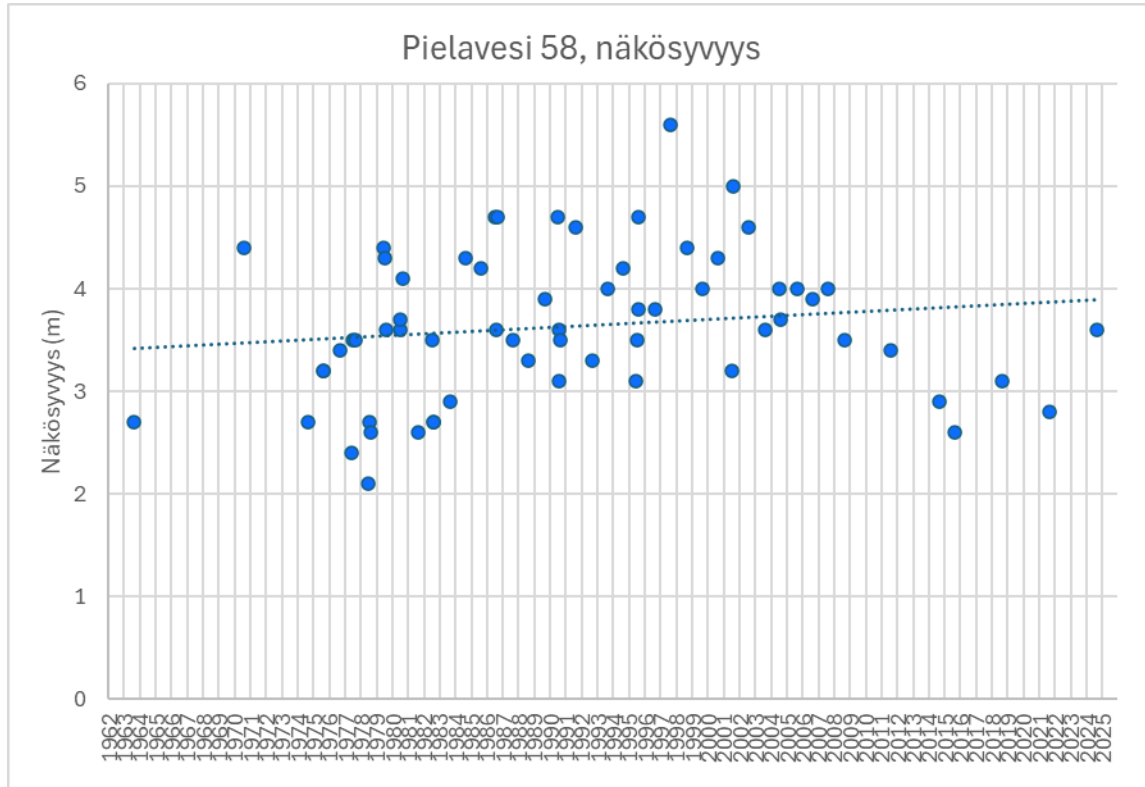
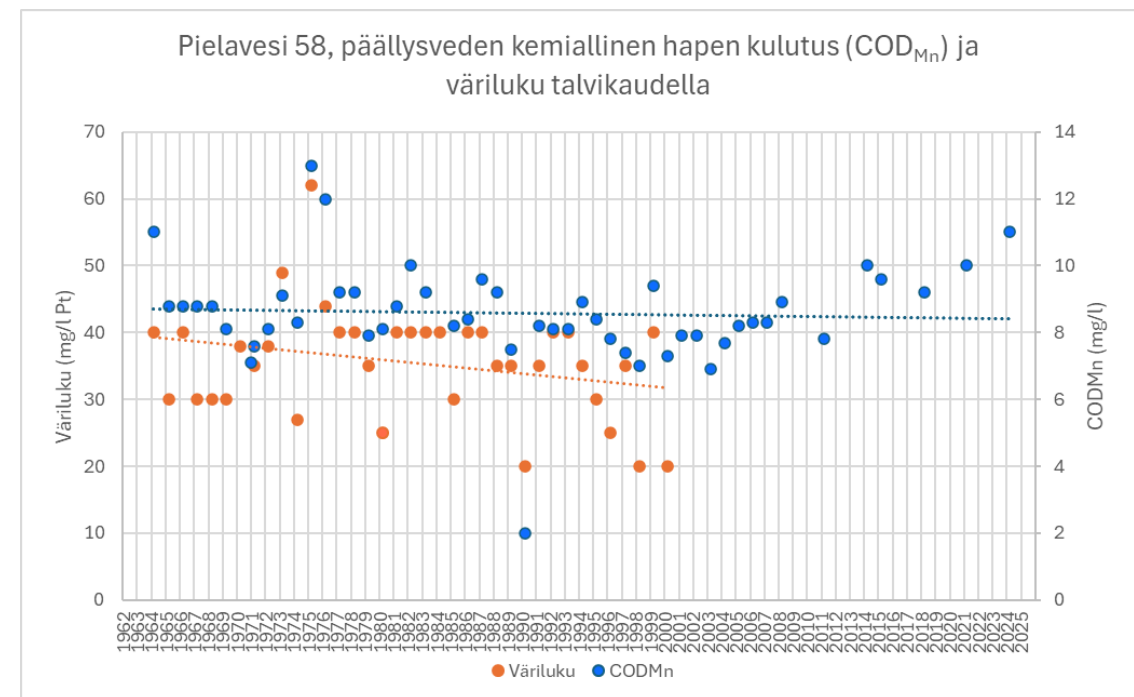
# Pielavesi, vedenlaatu (Hirvenselkä)

- Hirvenselän vesi on luonnehdittavissa kemiallisen hapen kulutuksen ( $\text{COD}_{\text{Mn}}$ ) ja väriluvun perusteella keskihumuksiseksi.

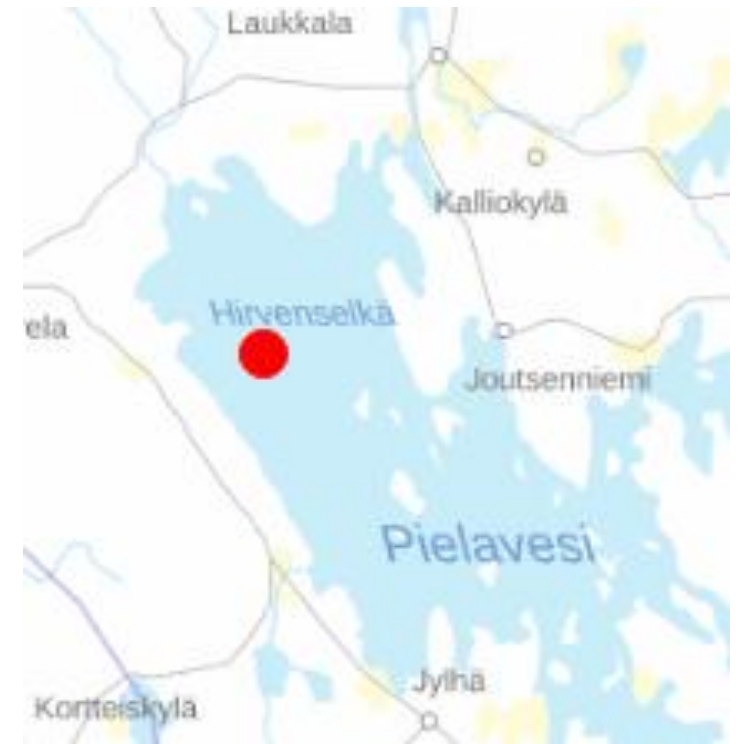
- Koekalastukset toteutettu vuonna 2012 (RKTL, Luke koekalastusrekisteri).
- Syvyysvyöhykkeet 0-3 m, 3-10 m, 10-20 m, 20- m, kokonaispyyntiponnistus 68 verkkoyötä.
- Saaliiksi saadut lajit: ahven, hauki, kiiski, kuha, kuore, lahna, made, muikku, salakka, siika, särki, taimen

Kuva: Luke koekalastusrekisteri, Hirvenselän havaintopaikka. Aineistot Syke ja MML.

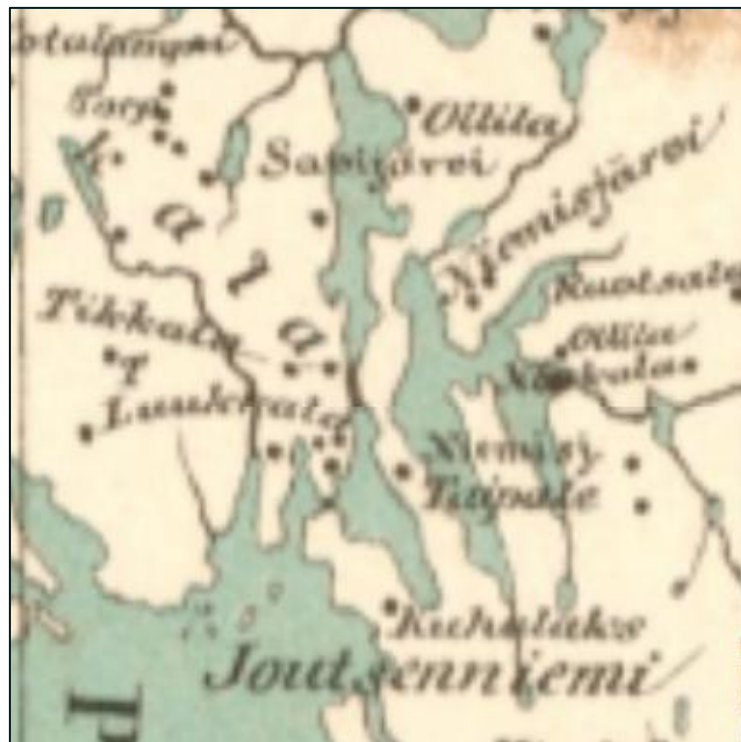
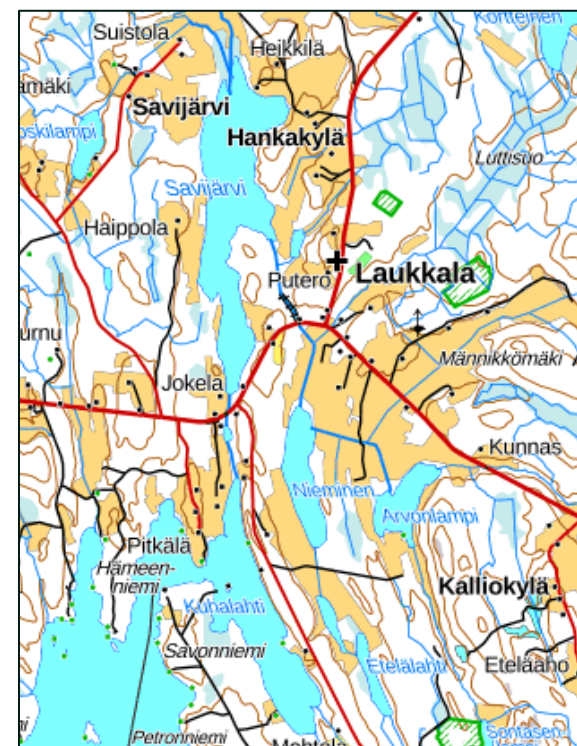
- Savijärven valuma-alueella sijaitsevalla Laukkalan alueella sijaitsevat Nieminen ja Arvonlampi muodostuneet 1900-luvun taitteessa maatalouden tarpeiden vuoksi toteutetun Niemisjärven vedenpinnan laskemisen seurauksena. Tämä on todennäköisesti tehnyt alueen vesistöistä herkempiä ravinnekuormituksen seurauksille mataloitumisen myötä.

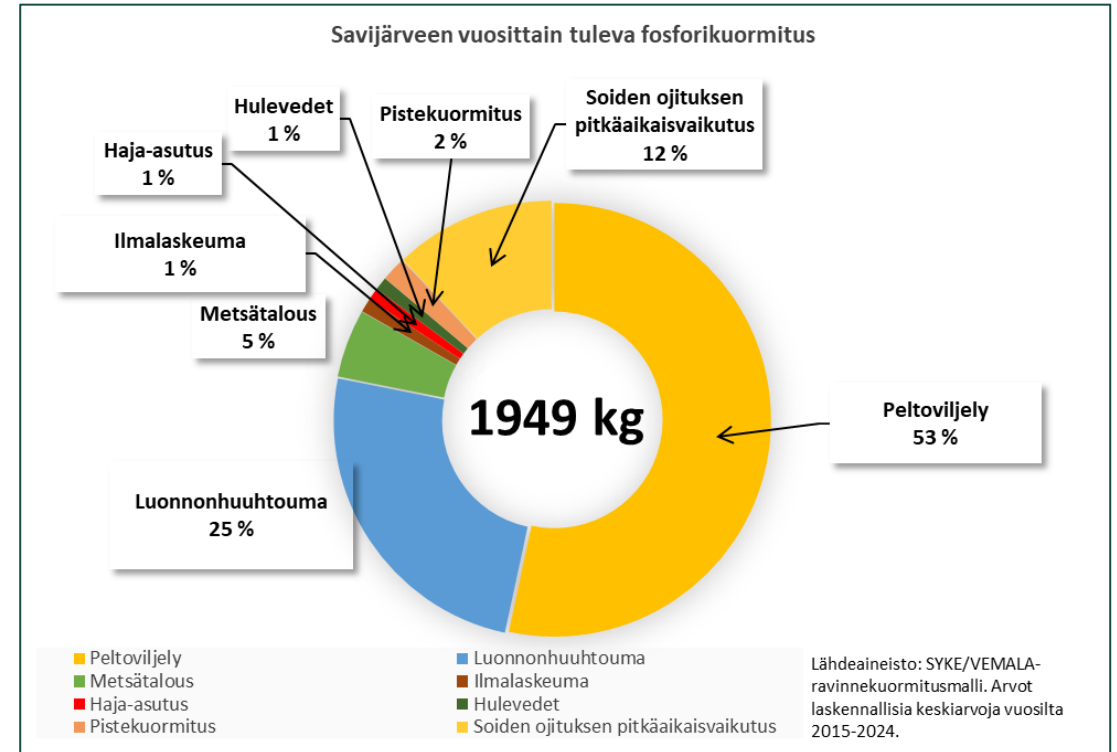
# Savijärvi, fosforikuormitus (SYKE WSFS VEMALA)

- Yläpuoliselta valuma-alueelta tuleva fosforikuormitus noin 1949 kg/vuosi, lähtevä fosforikuormitus 1864 kg/vuosi. Yli puolet fosforista peltoviljelystä peräisin.
- Soiden ojituksen pitkäaikaisvaikutus eritelty muista metsätalouksektorin osuuksista kuvaajassa. Yhteensä n. 17 %.
- Savijärven viipymä on lyhyt ja fosforin pidätyminen vähäistä (keskimääräinen retentio 4 %).

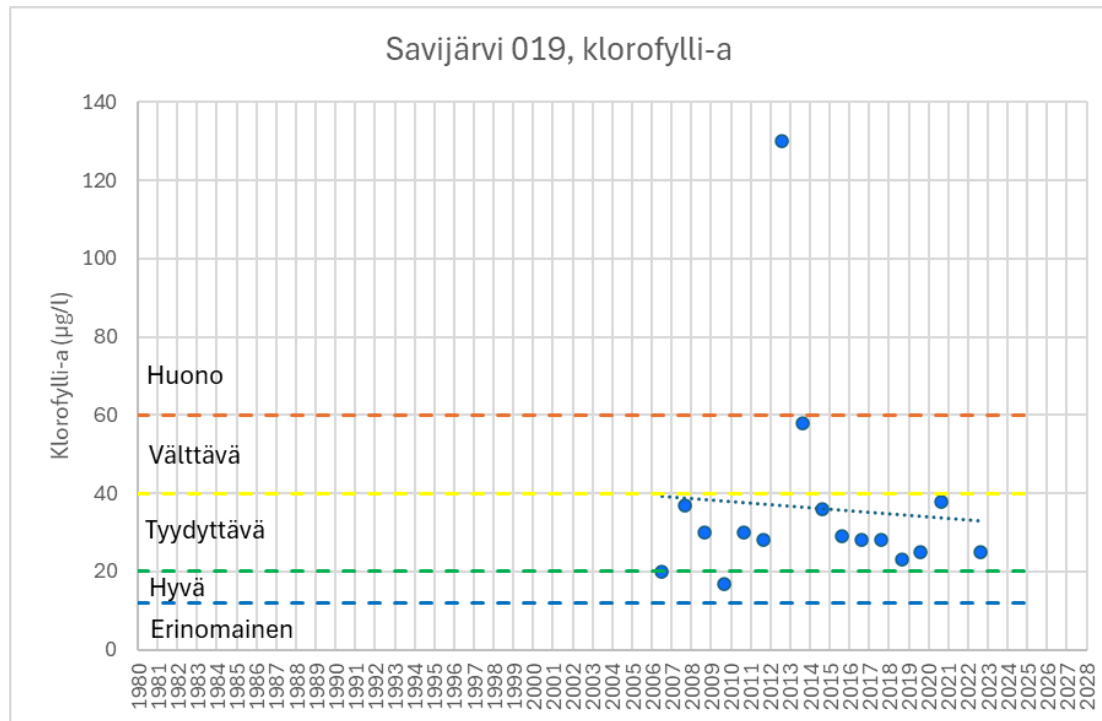
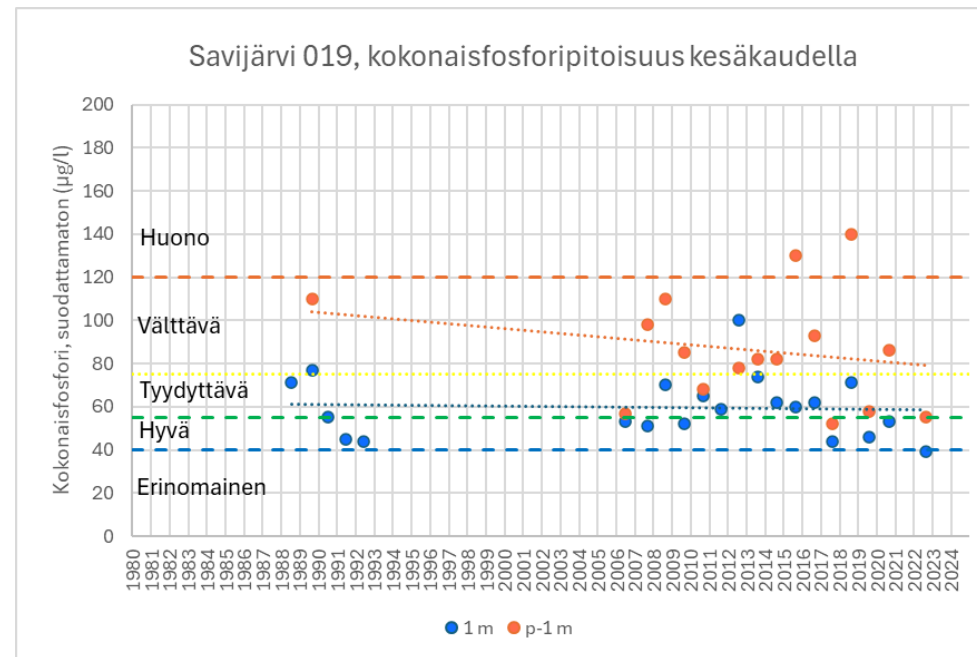
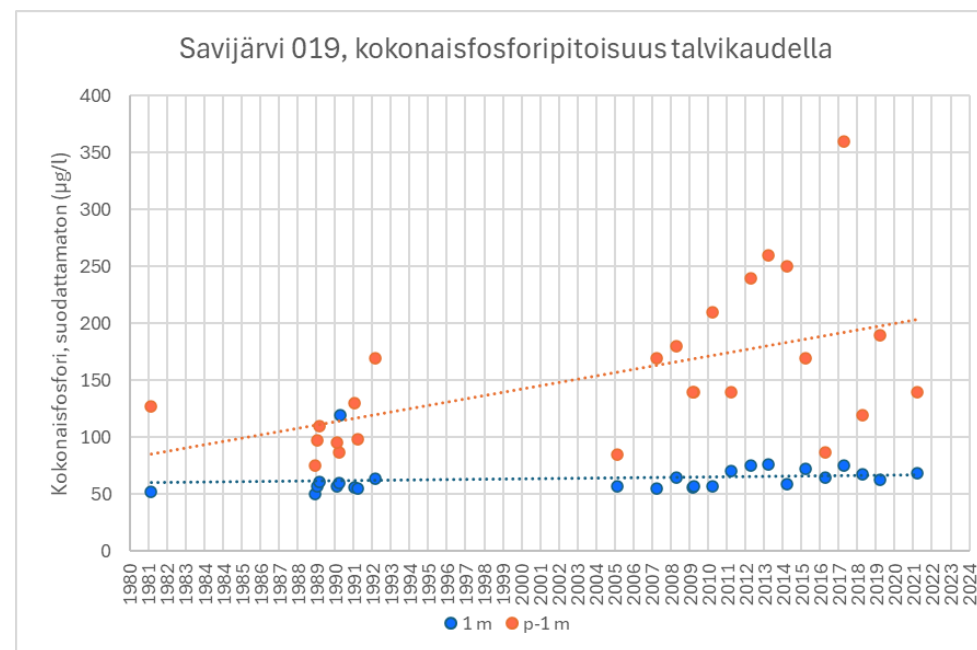
# Savijärvi, klorofylli-a ja kokonaisfosfori

- Tilaluokitus 3. suunnittelukaudella kasviplanktonin osalta tyydyttävä, korkeista pitoisuuksista yksittäisissä havainnoissa johtuen laskennallisesti välttävä.
- Kokonaisfosforipitoisuus tilaluokituksessa tyydyttävää luokkaa vastaava. (Syke, Hertta-tietokanta 2025)
- Keskimääräinen havaittu kokonaisfosforipitoisuus 60 µg/l (tiedot WFSF-Vemala)
- Järven syvyysprofiililla ja lyhyellä viipymällä vaikutusta rehevöitymiskehitykseen. Syvänteen hapettomuuden seurauksena arvioitu esiintyvän sisäistä fosforikuormitusta.

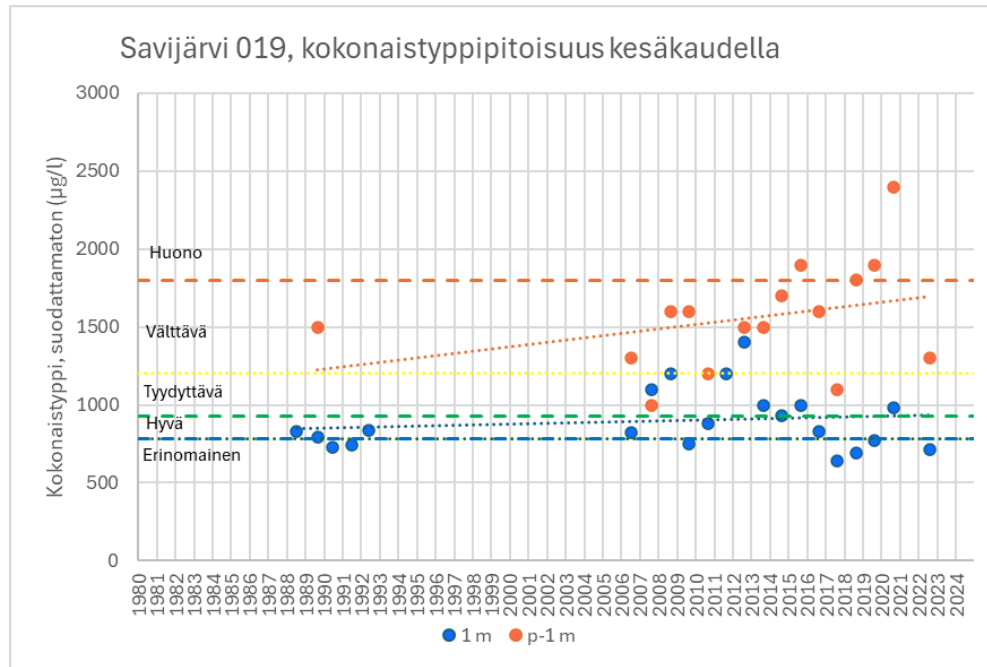
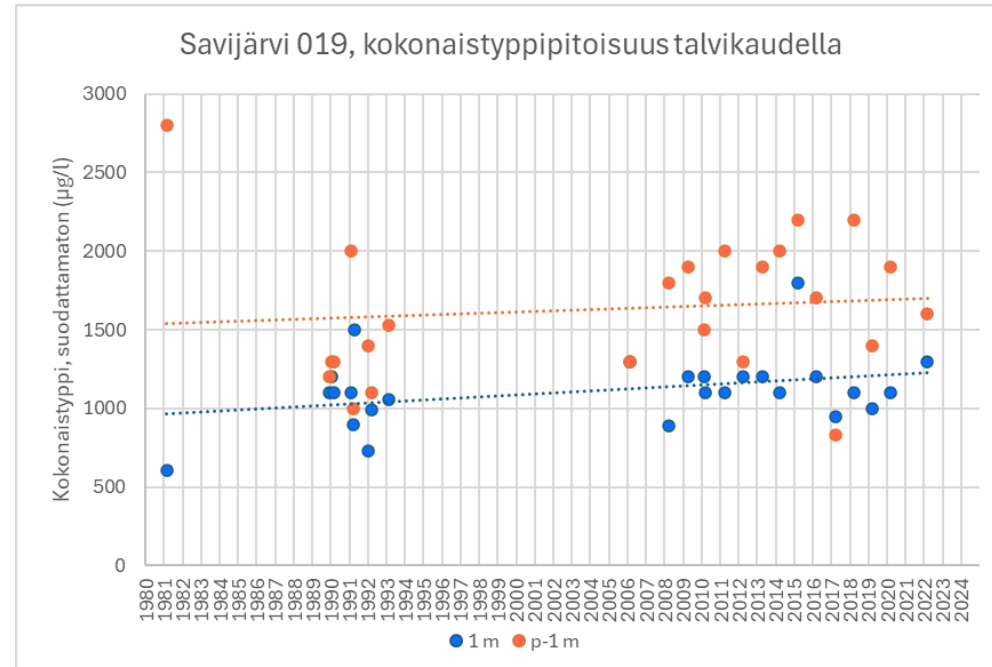
# Savijärvi, kokonaistyyppi

- Tilaluokitus 3. suunnittelukaudella kokonaistyyppipitoisuuden osalta tyydyttävä. (SYKE Hertta-tietokanta 2025)
- Talviaikaisissa tyyppipitoisuuksissa havaittavissa hyvin lievää kasvua 2000-luvun alun jälkeen tarkasteltuna.

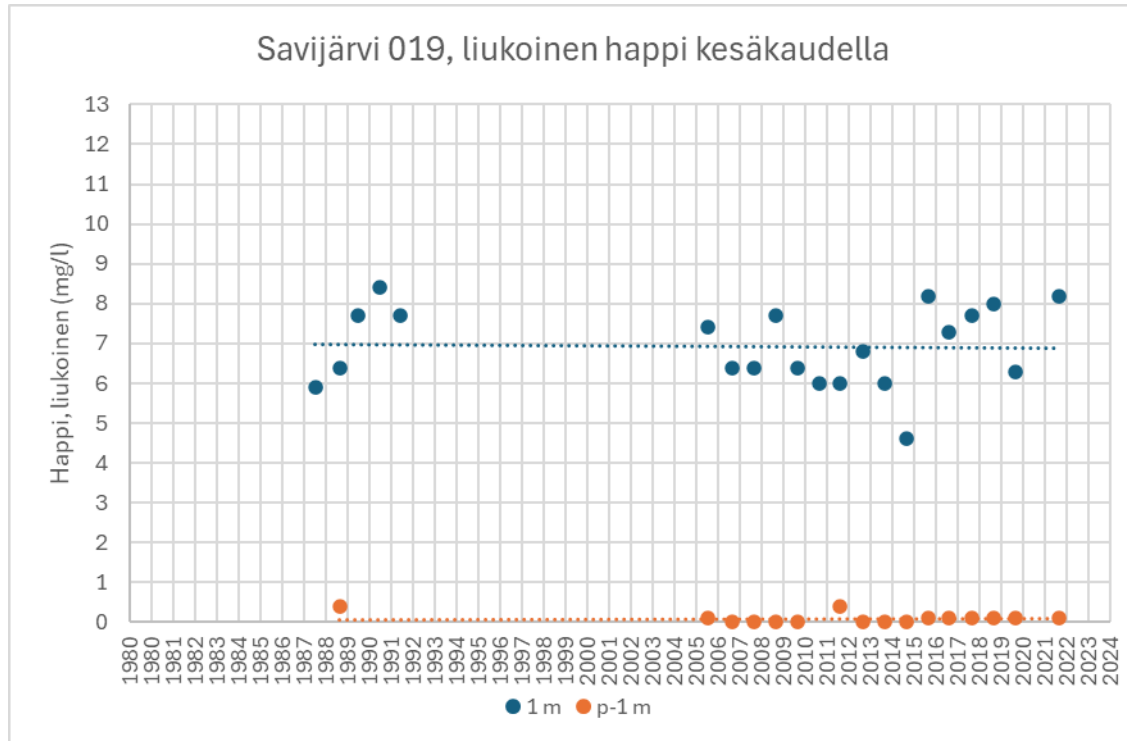
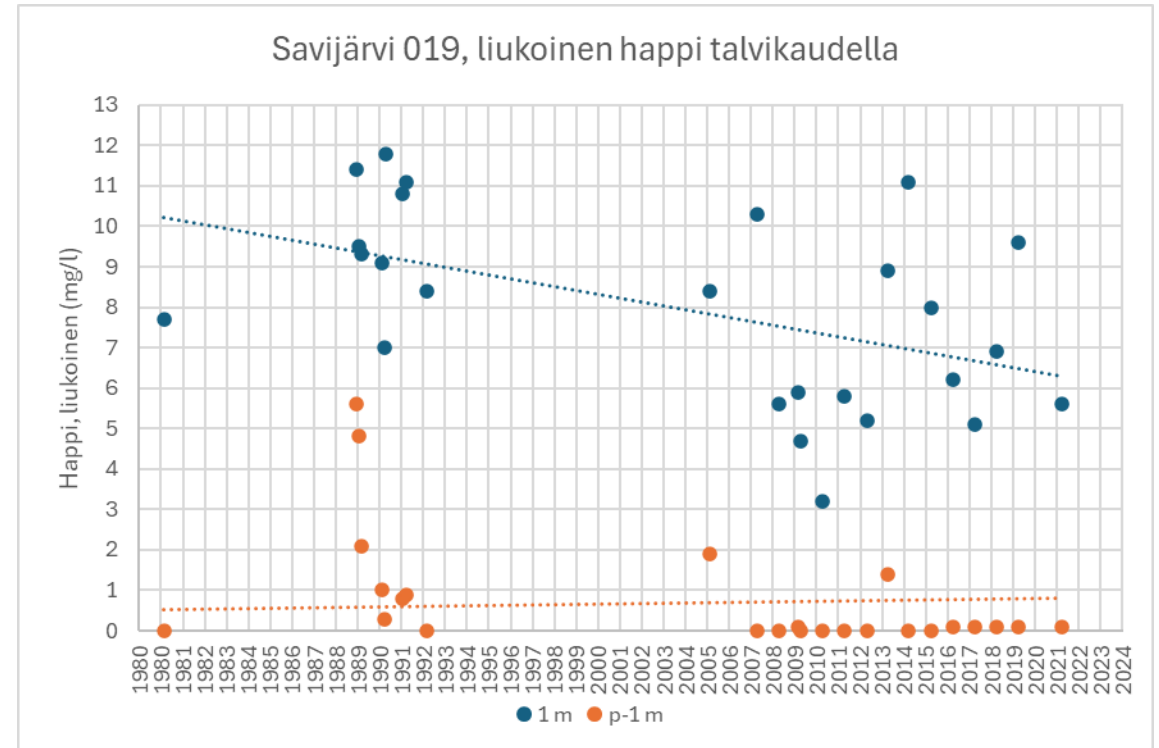
# Savijärvi, happipitoisuus

- Syvänteen alusvedessä toistuvaa hapettomuutta sekä kesä- että talvikauden aikana. Hapettomuuden seurauksena sisäistä kuormitusta. Havaittavissa alusveden kohonneita kokonaisfosforipitoisuuksia matalien happipitoisuuksien yhteydessä.

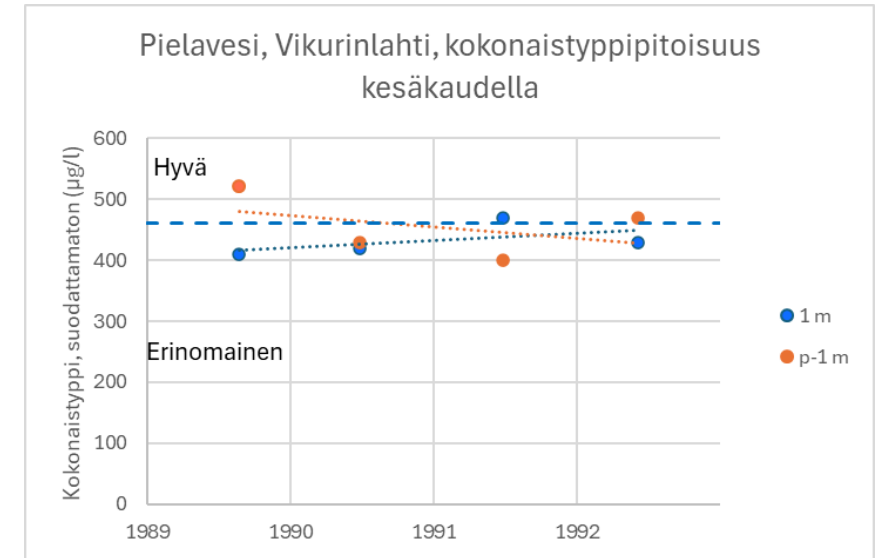
# Pielavesi, Vikurinlahti, kokonaistyyppi

- Vikurinlahdella päällysveden kesäkautinen kokonaistyyppipitoisuus on ollut ekologisen luokituksen raja-arvoihin verrattaessa hyvän ja erinomaisen luokan rajoilla 1980- ja 1990-lukujen taitteessa.
- Vikurinlahden havaintopaikan tyyppipitoisuus on ollut alhaisempi, kuin Kuhalahdella samoina vuosina havaittu.

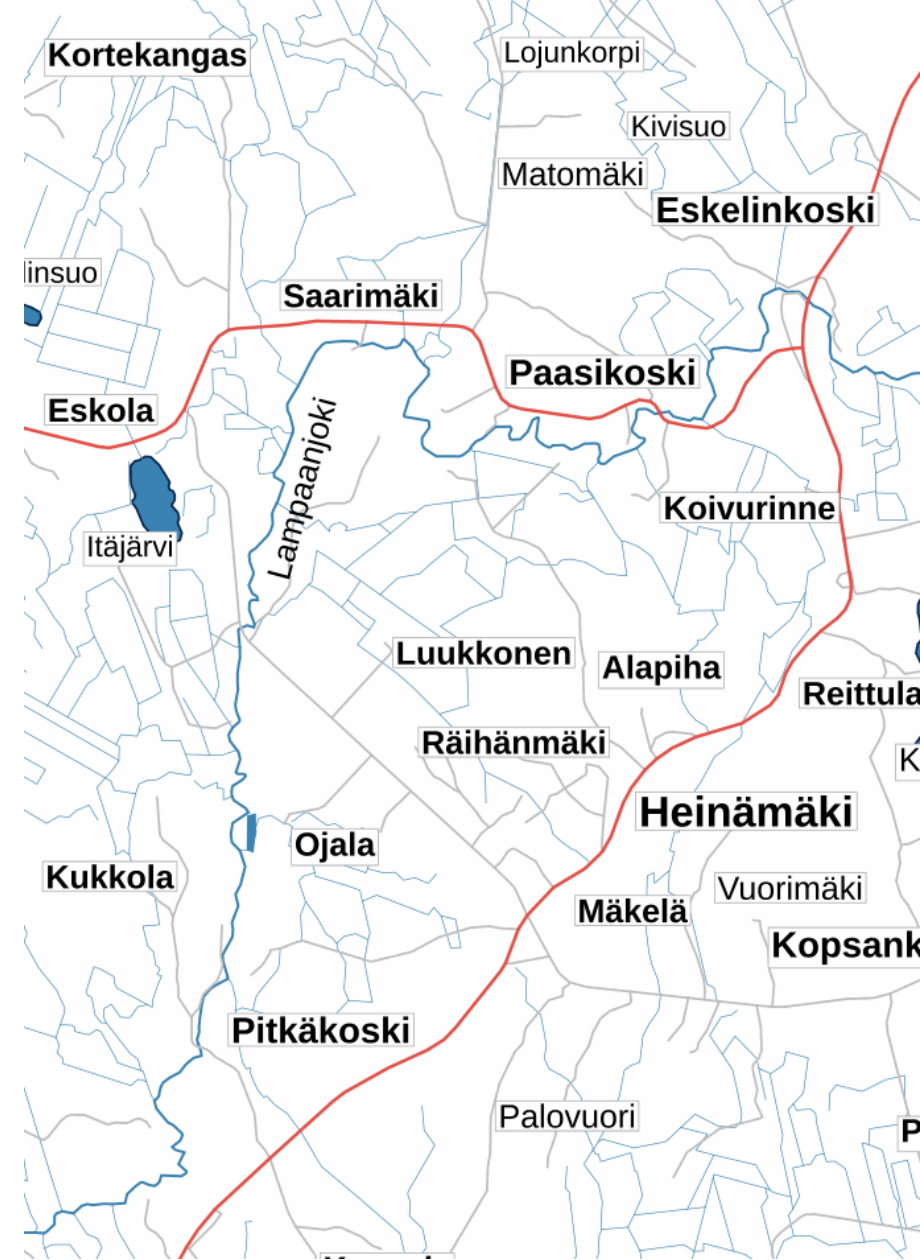
- **Tyyppi:** Keskisuuret turvemaiden joet
- **Ekologinen tila:** Hyvä
  - Biologiset muuttujat: Hyvä
  - Fysikaalis-kemialliset muuttujat: Hyvä
  - Hydrologis-morfologiset muuttujat: Tyydyttävä
- **Pituus:** 18,7 km
- **Valuma-alueen pinta-ala:** 219 km<sup>2</sup>
- **Putouskorkeus:** 26 m (välillä Lampaanjärvi-Haapajärvi)
- **Ympäristöpaineet:** Hajakuormitus
- **Pistekuormittajia valuma-alueella** Vapo Oy ja Kuopion energia. (Syke WSFS Vemala)
- **Vaellusesteet:** VESTY-aineistoon merkitty patorakenteet Pitkäkösken myllypato ja Lampurinkosken myllypato. Pitkäkösken lisäksi kalatie, Pitkäkösken myllypato ei vaellusesteeksi luokiteltu. Lampurinkosken osalta tietokannassa ei tietoa siitä, aiheutuuko vanhasta myllypadosta vaellusestettä.

Kuva: paikkatietoikkuna.fi, MML

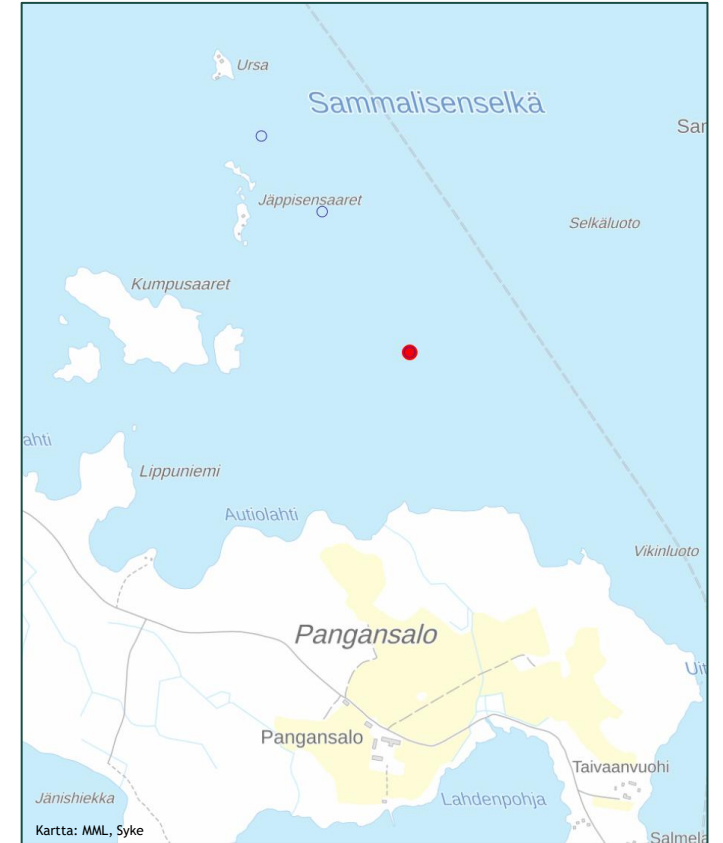
# Sammalisenselän vedenlaatu: uusimmat havainnot

- Ennen vuotta 2024 tuoreimmat havainnot vedenlaadusta olivat vuosilta 1987 ja 1990. 2024 ja 2025 näytteenotoilla saatu ajantasaista tietoa alueen vedenlaadun nykytilasta.
- Vesinäytteitä otettu havaintopaikalta Pielavesi 5B.

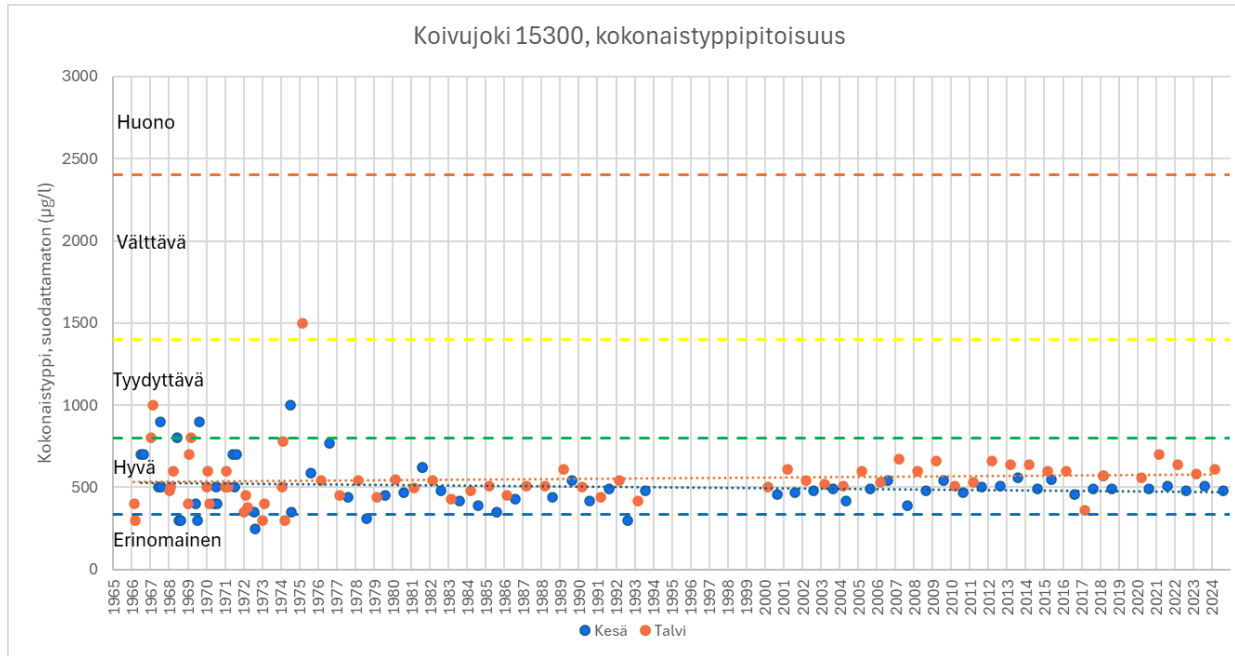
# Koivujoki, kokonaistyyppi

- Ekologisen tilan luokkarajoihin(Kk) suhteutettuna, Koivujoen kokonaistyyppipitoisuus on ollut hyvää tilanluokkaa vastaavalla tasolla.
